Samlingskraft

Enggaarden/Sulelængen i Magtenbølle

Forsidefoto: Sule med skråbånd og tveje/'gaffel' holder åsen under mønningen på Enggaarden/Sulelængen i Magtenbølle.

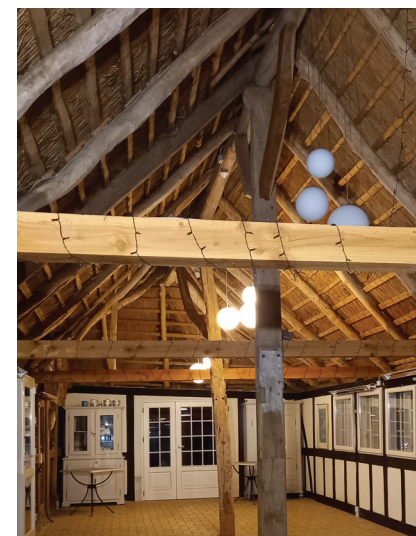
Sulerne (”søjlerne”) står ned midt i bygningen.

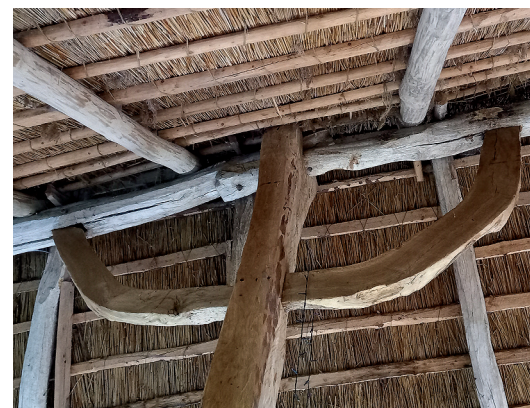
Sulerne bærer den vandretliggende ås, hvorpå spærerne er fastgjort.

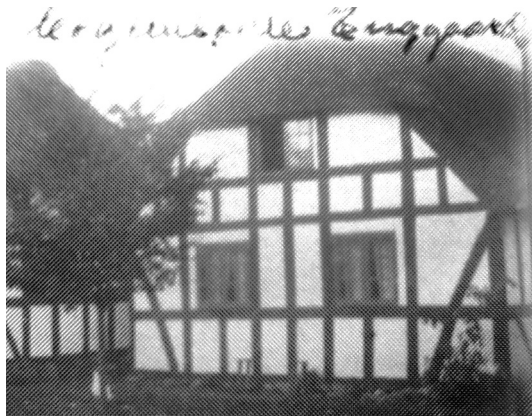
Stuehusets smukke bindingsværksgavl mod øst blev revet ned i 1941 og erstattet af en dengang moderne blankmuret spidsgavl.

Da Ove Jensen og "Misse" overtog gården tilbage i 1941, var den østligste ende af stuehuset i en så dårlig forfatning, at de valgte at rive endegavlen og de tre yderste fag ned. Kort sagt, stuehuset blev forkortet med de to små uopvarmede stuer, som lå dér mod øst, hvor også den offentlige vej befandt sig. Og da det altid har været tradition, at de facader og gavle, som lå ud mod offentlig vej, skulle tage sig bedst ud og i størst muligt omfang vise, at hér på gården hersker velstand, og der spares ikke på noget, så blev resultatet af nedrivningen, at der blev opført en splinterny gulstensmur, ovenikøbet med spidsgavl - modsat traditionen med afvalmet tag, som findes/fandtes overalt på gamle fynske bindingsværksgårde. Spidsgavlen kunne jo rigtig ses fra vejen og beundres af forbikørende og landsbyens beboere, så fint blev det. Og så fulgte Misse og Ove jo blot tidens trend: at bindingsværk var "yt" og krævede vedligeholdelse, så hvorfor ikke bare anno 1941 bygge en moderne gulstens vedligeholdelsesfri blankmuret spidsgavl op? Slut med fremtidig kalkning og stolpning af i det mindste denne-her gavl på den firelængede gård - hvor heldig, rationel og fremsynet kan man være?

Well, denne gavl provokerede vores øjne så meget i 1993, at noget måtte gøres. Vi valgte en 'mellemløsning', som indbefattede, at vi - fordi nordsiden af stuehuset alligevel skulle nytækkes - benyttede lejligheden til at rive den øverste trekant i spidsgavlen ned og ændre på tømmerkonstruktionen, således at gavlen blev afvalmet i overensstemmelse med datidens byggeskik.

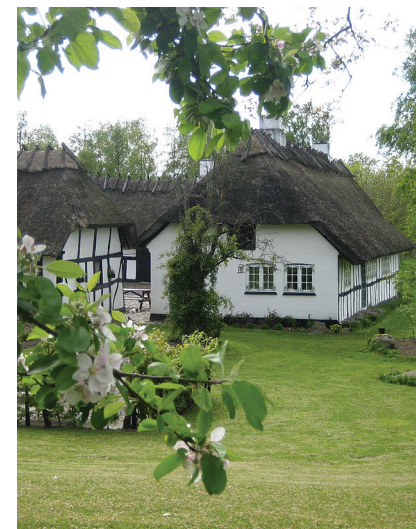
Vi afvalmede i 1993 spidsgavlen mod øst. Desværre havde vi ikke penge og kræfter til at rekonstruere den oprindelige bindingsværksgavl. (Se foto s. 8)

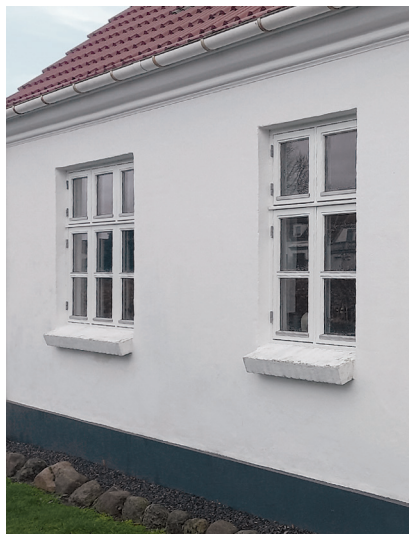
Såkaldte "bondehusvinduer" blev moderne i 1970'erne. De var energibesparende med termoglas. Og staten gav tilskud til energibesparende foranstaltninger i boliger. Det betød, at rigtig mange småsprossede, kittede vinduer blev kasseret til fordel for disse nye "bondehusvinduer" Fotoet er taget i Vissenbjerg by, med ejers tilladelse.

Valg af vinduer i ethvert hus kræver omtanke. Og ofte ekspertise. I 1970'erne blev de såkaldte bondehusvinduer populære. De bestod af karm og to-fags vinduesrammer med tre termoruder i hver ramme. Termoruderne gjorde, at man indvendigt kunne spare forsatsvinduer, så løsningen med den nye slags bondehusvinduer var energibesparende (pga. termoglassene) og kunne give gamle huse på landet et look af 'det gamle' frem for de vinduer uden rammer og med blot én stor termorude, som alt-overvejende indtil da var blevet sat i gamle huse, når ejere mente, at de gamle vinduer skulle udskiftes. Sådanne bondehusvinduer fik vi selv (som nye, uformuende og uerfarne husejere) sat i vores første hus tilbage i 1973.

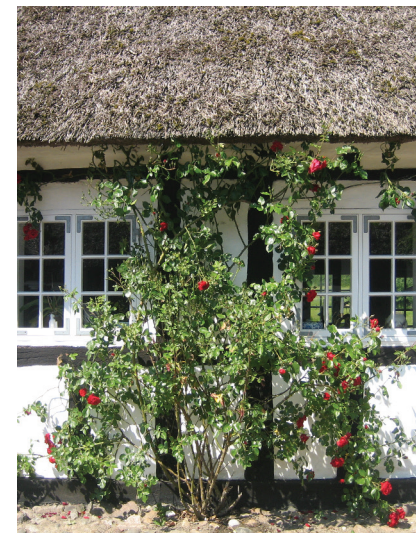
Vores valg af småsprossede, kittede vinduer har vi ikke et sekund fortrudt - heller ikke selvom en løsning med 'moderne' bondehusvinduer med tre termoruder i hvert fag havde været tre gange billigere.

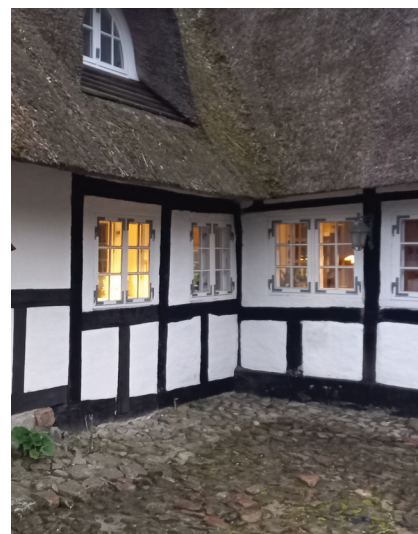
Porthullet mod vest blev lukket, da det gav lidt mere boligareal. Bemærk 'springet' fra det gamle bindingsværk til det nye. Det afslører, at vi har lavet et indgreb.

Vi valgte at tilmure den ene af de tre porte, nemlig porten mellem stuehuset mod nord og sulelængen mod vest. Det tilføjede mere areal til boligen, så vi i dag har et stort køkken-alrum i stuehusets vestligste ende, som altså er udvidet med det, der tidligere var et åbent porthul mod vest.

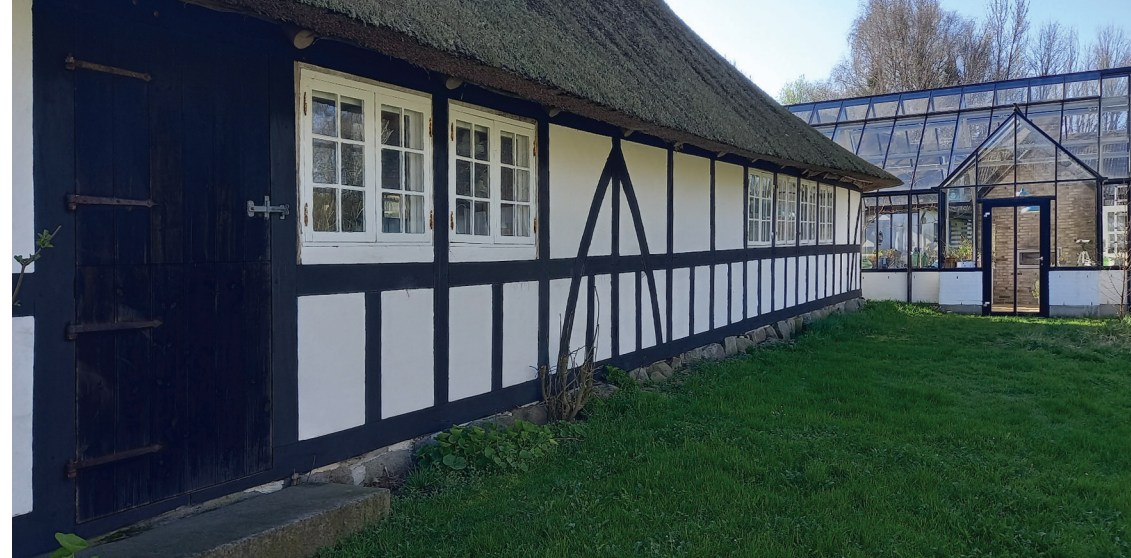
Sulelængen set fra vest signalerer med sine sprossvinduer snarere "beboelse" end "stald". Se vores overvejelser vedrørende dette s. 15-16.

Som tidligere nævnt skal man udvise stor omtanke, når man vælger vinduer. Derfor stod den nye bindingsværksfacade mod vest også uden vinduer i et par år. Vi opmurede, pudsede og kalkede selv tavlene i bindingsværket, og der hvor vi forestillede os, at vi ville isætte vinduer, undlod vi blot at mure op. Og endelig fik vi et tilbud, som vi ikke kunne sige nej til: et gammelt bondehus i Kerte (11 km. herfra) skulle nedrives. Efter aftale med ejeren reddede vi alle ti småsprossede og kittede vinduer hjem til os - det tog blot en dags tid at pille dem ud af huset.

Seks af disse vinduer blev istandsat og sat i sulelængefacaden mod vest (altså ud mod markerne, hvorfra færre besøgende ser facaden). Vores overvejelser og 'bekymringer' var mange.

seende fra at være 'stald' (med små staldvinduer) til snarere at se ud som 'beboelse' med de småsprossede vinduer fra beboelsen i Kerte.

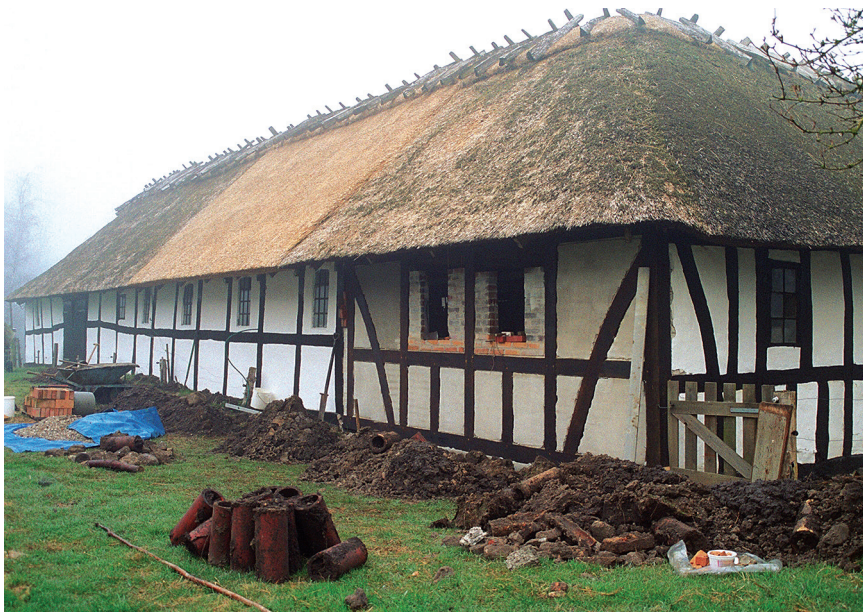
I 2010 foretog vi det første større indgreb i bindingsværk på gården. Portlængens gavl mod syd blev udskiftet med helt nyt tømmer. (Se side 17)

I 2010 foretog vi det første større indgreb i bindingsværk på gården. En skråstiver i portlængens gavl mod syd havde løsnet sig fra den næppe længere eksisterende bundrem, som var rådnethet bort. Det hele så noget kritisk ud, så vi hidkaldte en lokal tømrer, som vi havde fået anbefalet. Han gav et tilbud på renovering af ét fag med en skråstiver, løsholt og hjørnestolpe. Det ville koste cirka 8.000 kroner.

Så bad vi ham give tilbud på udskiftning af hele gavlen (fire fag med ny bund- og toprem, skråstiver, løsholte og dokker. Dette tilbud lød på 21.000 kr, så relativt var prisen jo noget billigere på disse fire fag fremfor kun ét fag til 8.000 kr. Så vi bad ham udskifte hele gavlen, således at den "én gang for alle" ville spare os for fremtidige bekymringer. Samtidig benyttede vi lejligheden til at lægge nyt dræn under tagskægget på hele sydlængen.

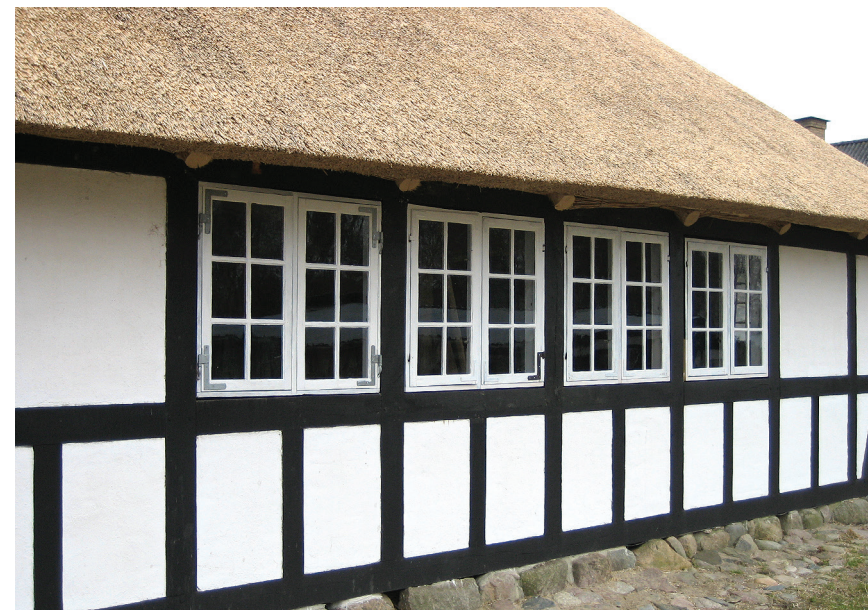
Spritnyt bindingsværk skaber et lidt forsk udtryk, men vi glæder os over ny facade med begrænset behov for vedligeholdelse.

Spritnyt bindingsværk ændrer udseendet på facaderne. Hvor tidligere "væggene lidt skæve stå", står de nye vægge nu med et lidt 'fersk' og lidt for 'stil-rent' udseende i fuldkantet egetræ uden sprækker, revner, huller, gamle søm osv., som igennem 200 år har sat sit præg. Men som vi plejer at sige: Vi glæder os over, at i det mindste nogle facader står i lod og med nyt bindingsværk og tavl, som i hvert fald i vores tid kun kræver begrænset vedligehold.

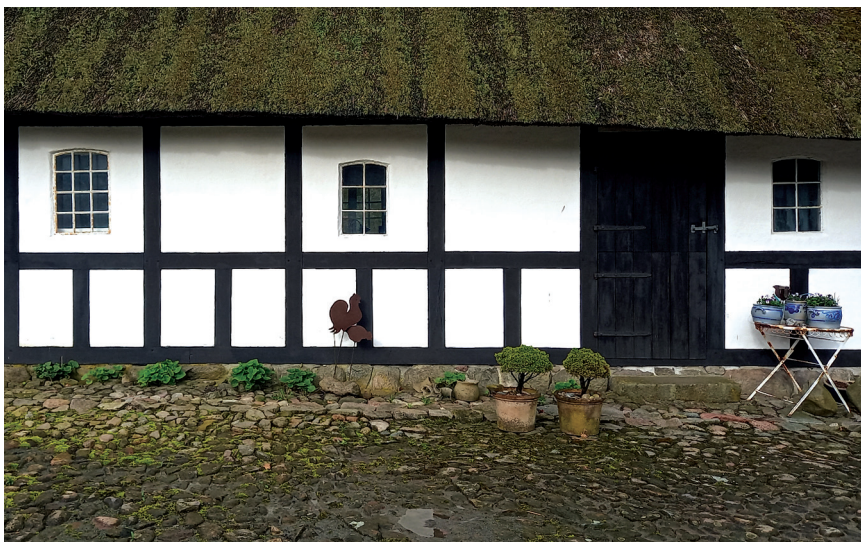
I gårdrummet har sulelængen (vestlængen) bevaret sit udseende af 'stald' takket være staldvinduer og stalddøre.

Med det relativt store lysindfald mod vest kunne vi så til gengæld på gårdsiden bibeholde det oprindelige facadelook med fire staldvinduer. Hér i det indre gårdrum, som de fleste besøgende jo oplever, bevares med de fire staldvinduer autenciteten af 'stald'. Dette understreges yderligere af, at vi har bevaret de to sortmalede stalddøre på gårdsiden ind til sulelængen. Da Sulelængens nye funktion jo er 'kulturhus' - ikke 'stald' - har vi bag de to stalddøre monteret en tætsluttende dør.

På gårdsiden har vi i størst muligt omfang bevaret de oprindelige facadeudtryk med beboelse i én længe, og stalde i de tre andre længer.

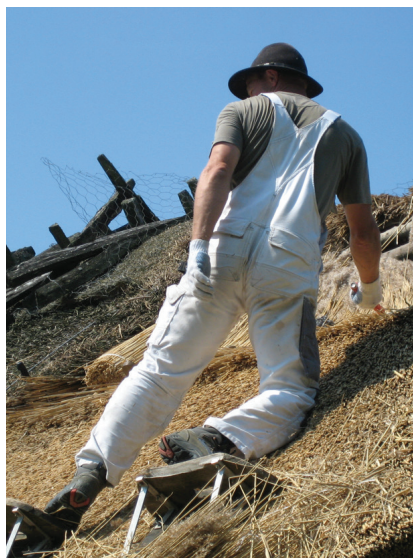
Et ønske om en ny stue på 1. salen nødvendiggjorde tækkearbejde med ny kvist. Undertiden fremskyndes fornyelse af stråtag på grund af andre forhold end et helt nedslidt tag.

Flere af de tækkeprojekter, som vi har foretaget her, skyldes andet end behov for 'vedligeholdelse' eller 'renovering'. Det skyldes f.eks., at vi ønskede en ny stue på førstesalen. Så var det nødvendigt at få lavet kviste, så dagslyset kunne finde ind i stuen.

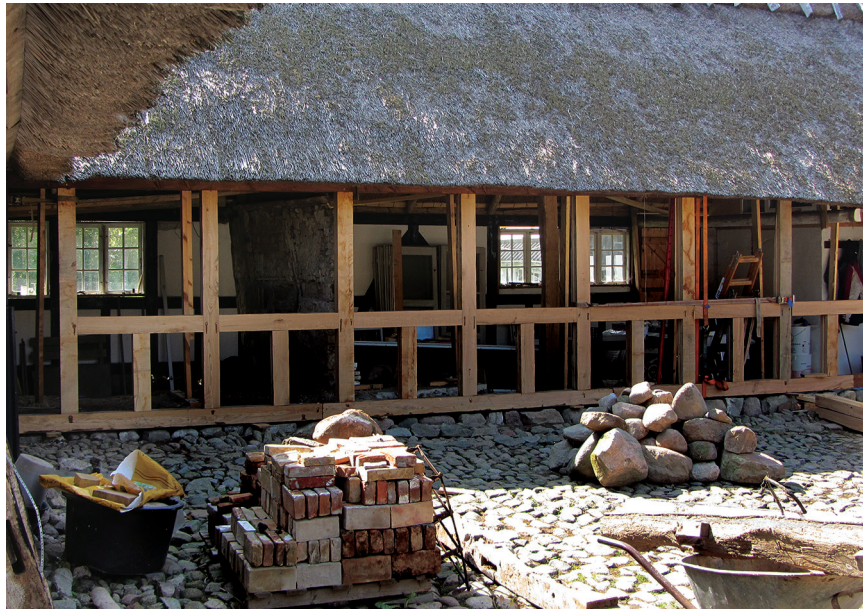
Bindingsværksbyggeri er 'Lego' eller 'Techno' - og særdeles klimavenligt.

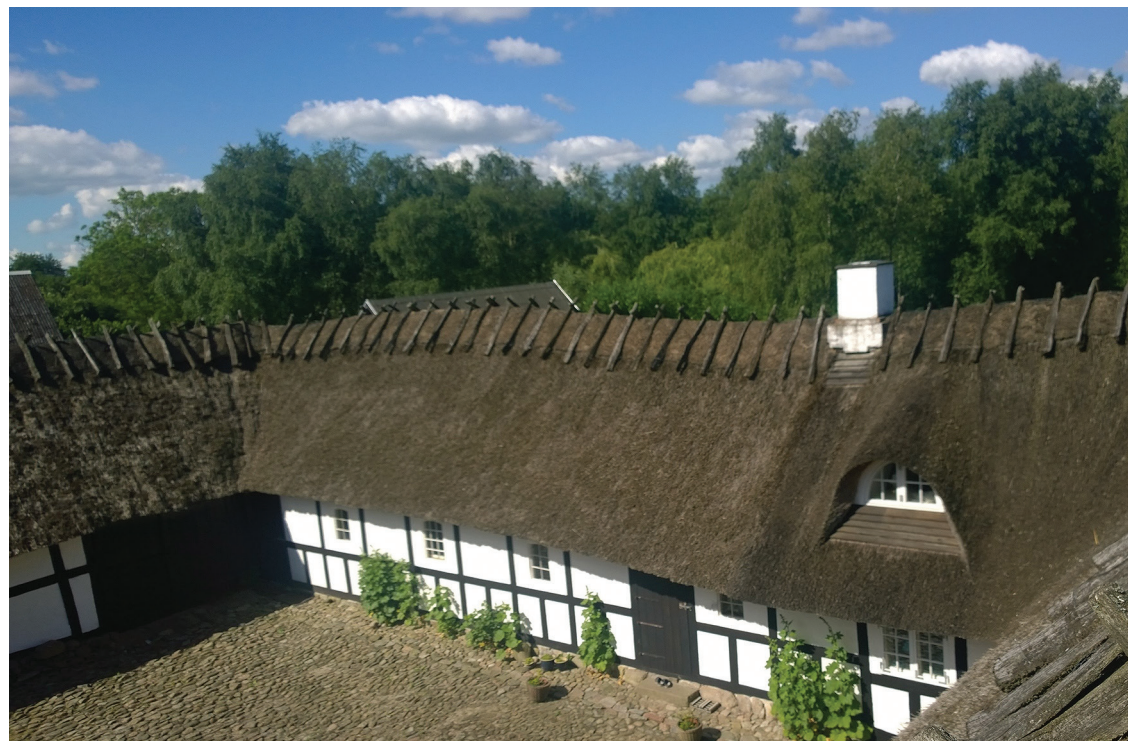
På en gammel sulegård i Magtenbølle (Fyn) blev en gammel træet sule udskiftet med en ny - ejerne er lykkelige, og stolte.

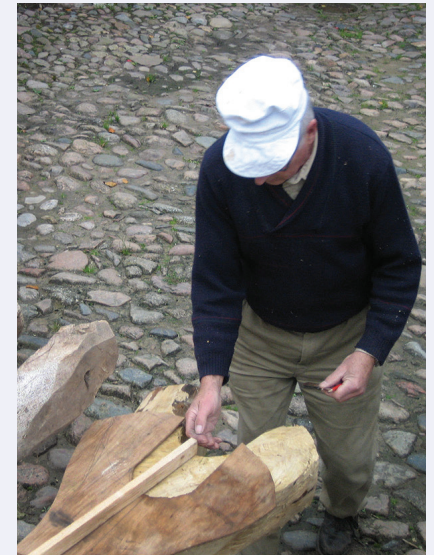
Tvejen, som åsen skal hvile i, tilpasses med skabelon fra den gamle sule (t.v.)

det indlysende, at den nye sule skulle tilhugges med økse - "det var den gamle sule jo", er Eriks argument. Og så er dén sag udebatteret. Man har vel faglig stolthed, og sans for 'det gamle'...

I september 2010 blev en splinterny egetræs-sule så rejst på Enggaarden i Magtenbølle. Det krævede også noget håndværksmæssig snilde med tov, taljer og tilpasning af sulens udgrening til den vandretliggende ås 5 meter over gulvhøjden. Til det formål samarbejdede Erik Therkildsen med tømrerfirmaet Henning Hansen på Vestfyn. Og - vupti - på én dag var sulen rejst og færdigmonteret med genbrug af den gamle sules to skråstivere fra den ny sule og op under åsen på begge sider af sulen.

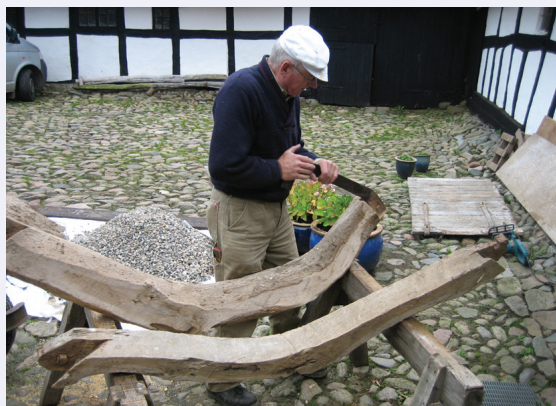
De gamle skråbånd fra den nye sule til åsen blev genbrugt efter lidt tilvirkning.

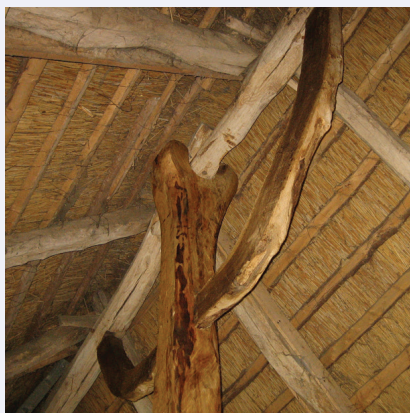
De gamle skråbånd fra den nye sule til åsen blev genbrugt efter lidt tilvirkning.
